Death due to severe injury linked to ejection of a 6-year old boy from a three and half-year old Toyota Yaris; Vehicle Identification Number JTDKV123403010861 on the highway A3 on Oct. 21, 2002 at 1.05 p.m.

Mr. EPHK Heiko Loof, Police Chief of Highway Police Station the city of Wiesbaden, and Dr. Go, both assume, when a 38 year old female driver be distracted by her son, she swiftly turned her Toyota, travelling at 100 km/h, to the left, then, in an attempt to make correction, to the right. As a result, her car on the wet lane was out of control, crossed over all three wet lanes of the highway, a wet hard shoulder, on which Police discovered two main traces of tires, and a hedge on small slope and finally crashed into a concrete low wall, which repelled it during which

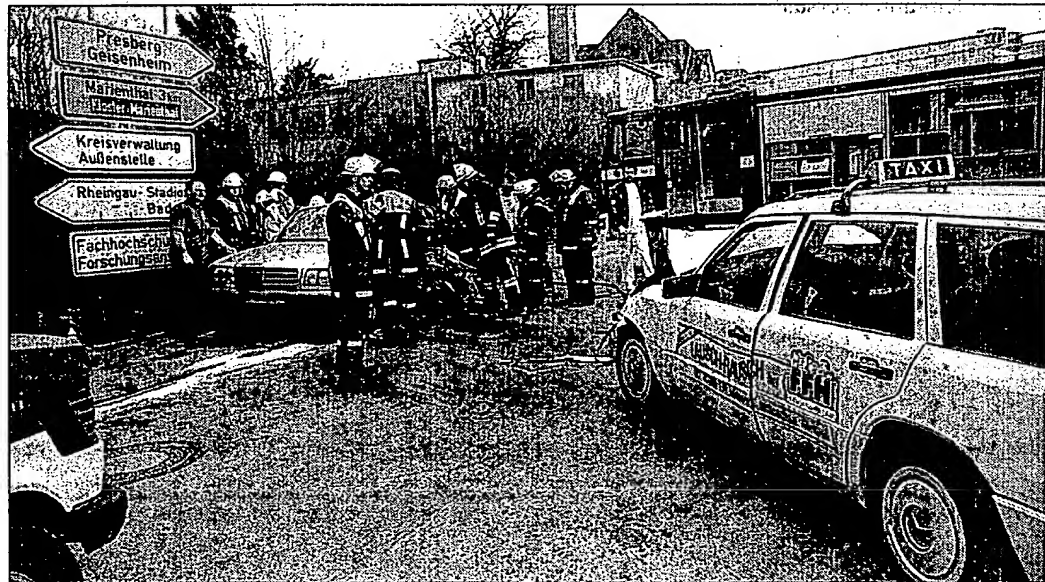
Die Geisenheimer Feuerwehr mußte den in seinem demolierten Wagen eingeklemmten Mann befreien. Er wurde, wie seine Beifahrerin und der Fahrer des Taxis schwer verletzt. Der Rettungshubschrauber machte den 80jährigen in ein Wiesbadener Krankenhaus.

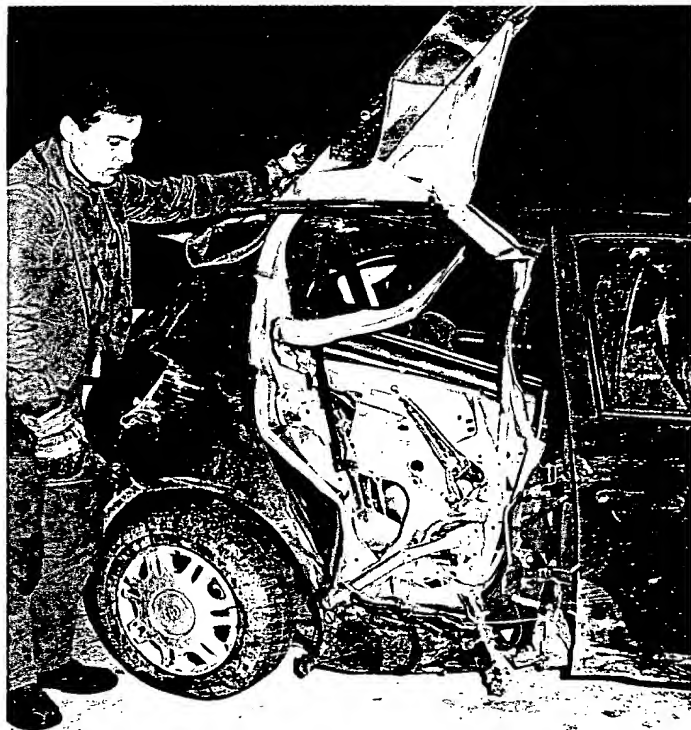
Undeformed vehicle side of driver, undeformed hood and totally deformed vehicle side of co-driver

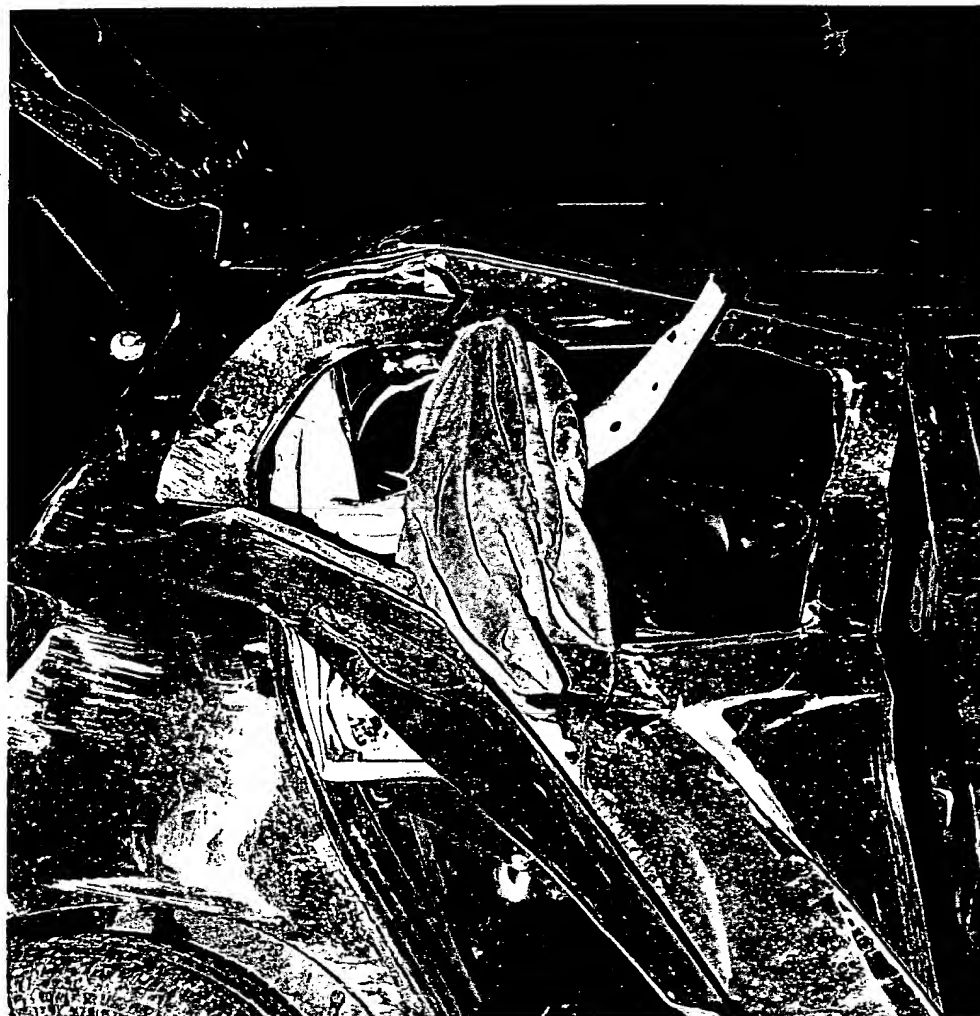
The 6-year old boy, propelled out of the restraint, through the vehicle roof and the upper frame, was hooked at the collar of his jacket, *replaced by a blue cloth*, on this screw of the track of window pane according to Mr. PHK Jürgen Morr.

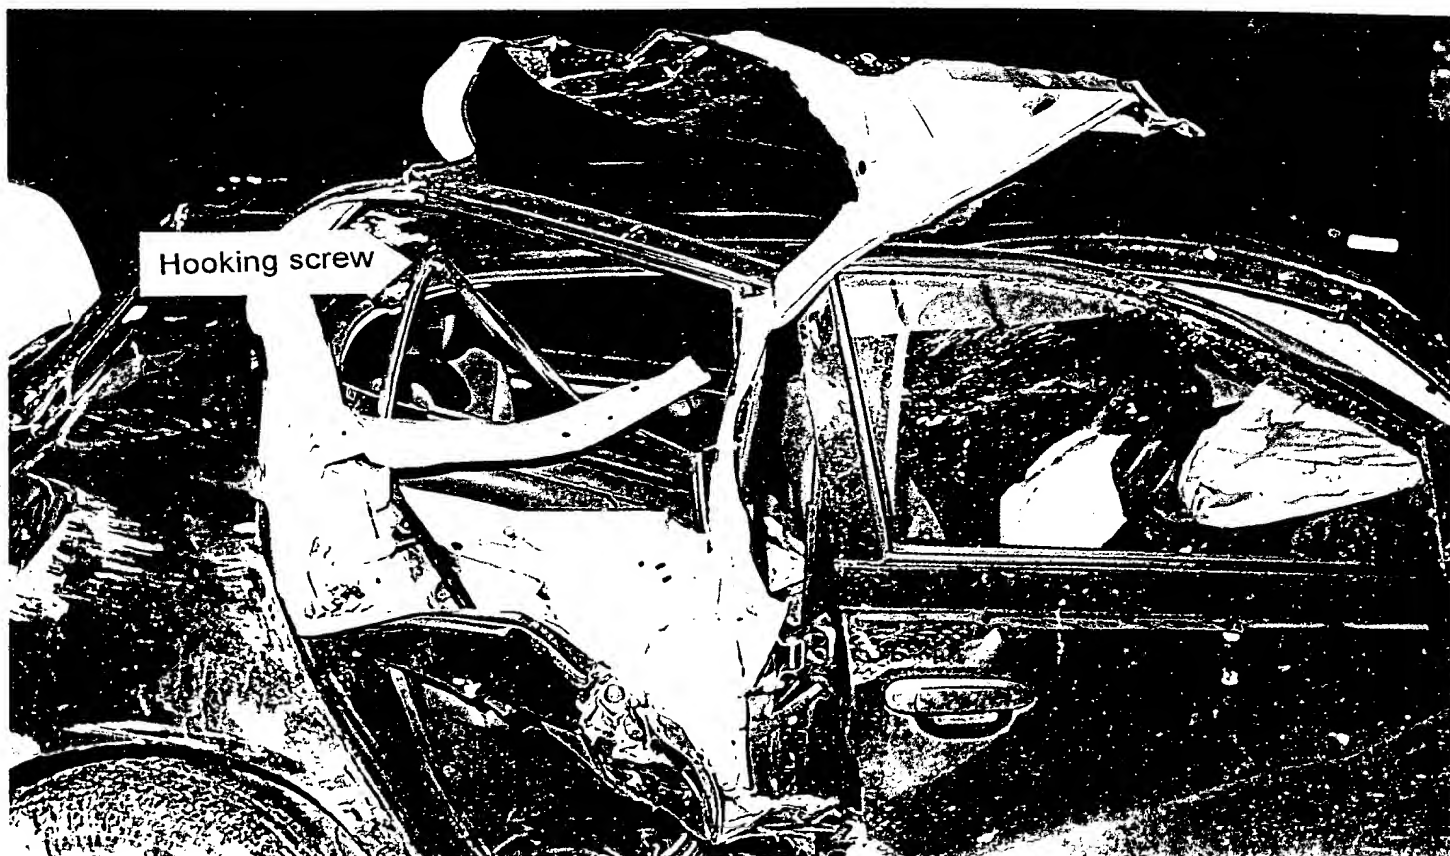
Hooking screw

The minor deformation of vehicle roof substantiates poor design because it was not involved in the process to distribute impact energy to other vehicle members, particularly, to the vehicle side of driver. As a result, the rear door was overstressed. Two strong persons cannot open it, whose inner panel is jammed in the vehicle body, despite using crowbars. If the car catches fire, passengers are burnt alive.

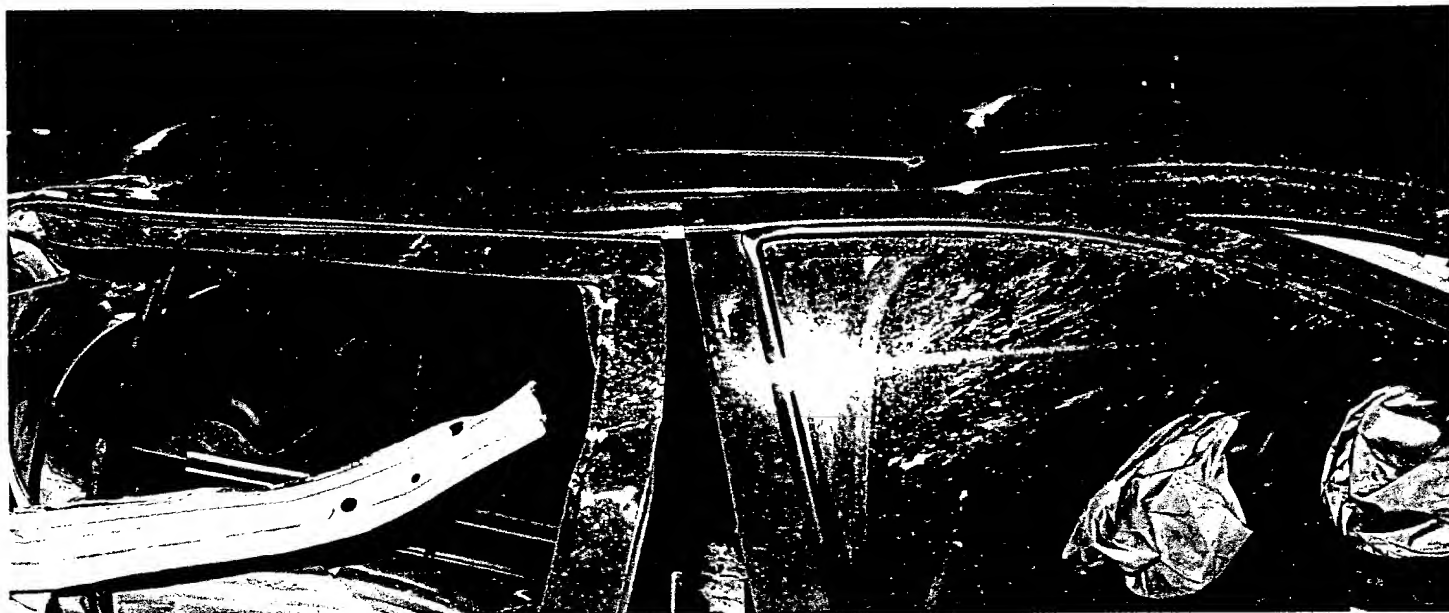
The side rail is broken at the B-post section and ruptured at the C-post section,
 Separation of the outer panel from the inner panel of each door
 Separation of reinforcing impact rod, which is buckled, from the inner panel

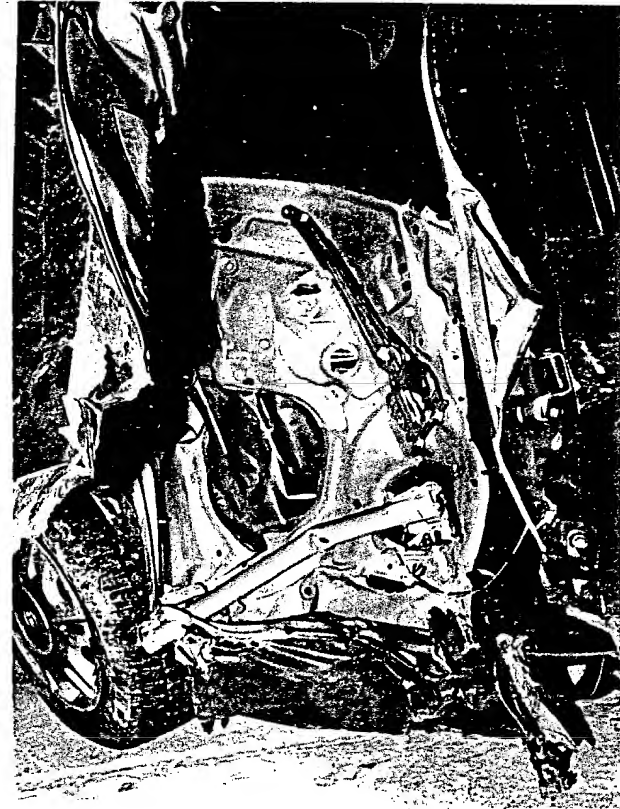
B-POST SECTION

Separation of the side rail into two totally deformed members at the B-post section and a hole of a size of approx. 100 by 40 mm at the C-post section
